Georges BALLEYGUIER (SC)
Architecte en chef
des Monuments Historiques
Expert.

<p align="center">Département du Doubs – Commune d’Arc et Senans- (ville de Chaux-Salines)</p>

Projet de classement.

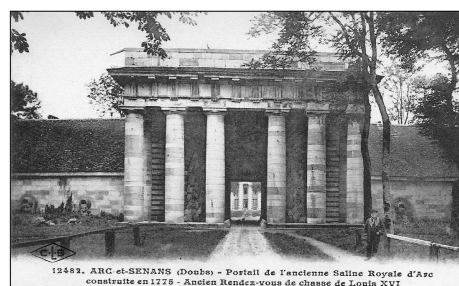
Derrière ce portique, le porche affecte la forme d'une vaste niche figurant un intérieur de mine ou de carrière. On remarquera de chaque côté, un col d'urne d'où sort un flot figé. Ce même motif existe sur les murs à droite et à gauche du portique d'entrée (carte postale A) et on le trouve reproduit sur le nu⁶ des divers bâtiments de la saline.

12459. ARC-et-SENANS (Deube) - Portail de l'ancienne Saline Royale d'Arc construite en 1778 - Ancien Rendez-vous de chasse de Louis XVI

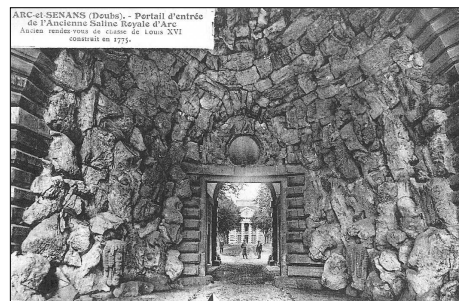
A travers la baie, sous la niche, (carte B) on aperçoit la façade du bâtiment de la Direction tel qu'il existait avant la destruction du 30 avril dernier.

ARC-et-SENANS (Deube) - Portail d'entrée de l'ancienne Saline Royale d'Arc. Ancien rendez-vous de chasse de Louis XVI construit en 1778.

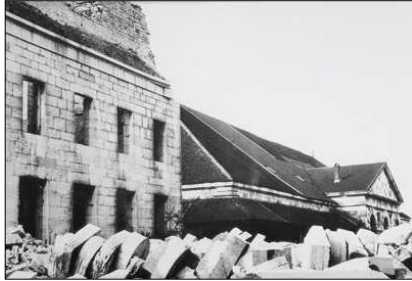
La guerre survint, le Baron de STUKLE mourut. En 1918, un incendie s'alluma dans le comble du bâtiment de la Direction. Par suite de la mobilisation, les secours arrivèrent tardivement et d'une façon insuffisante. Néanmoins, quelques mois après, je m'arrêtai à nouveau à Arc et Senans et constatai que le bâtiment facilement réparable était laissé à l'abandon.

A l'automne 1925, le Touring-club a signalé l'intérêt de ces bâtiments en vue de leur inscription sur la liste des monuments historiques. La société propriétaire, pour des raisons qu'il est difficile d'apprécier, prétendit que les bâtiments, et surtout celui de la Direction, menaçaient ruine, et elle ne cacha pas son intention d'achever la ruine de ce dernier sous prétexte qu'il était un danger pour la vie des ouvriers locataires dans les autres bâtiments de cette ville de Chaux. Le Directeur local des salines, accompagné d'un entrepreneur, vint sur les lieux commencer la démolition, et le jour même où, sur l'ordre de monsieur le Ministre, monsieur le Préfet du Doubs notifiait à cette société propriétaire de surseoir à toute démolition, le Directeur et l'entrepreneur faisaient sauter **à la mine** les six colonnes du péristyle.

L'examen attentif que j'ai fait des parties démolies et de celles restées en place, me confirma dans l'idée que ce bâtiment ne menaçait aucunement ruine. Il suffisait de refaire la toiture en temps utiles et de réparer quelques parties du plancher. On voit encore au premier étage, dans la pièce à l'angle Est, accroché au mur, les débris d'un charmant chambranle de cheminée en marbre rouge du style Louis XVI le plus pur, bien que d'une composition peu courante. La traverse et une console gisent sur le sol au milieu des décombres ; mais la restauration de cet ouvrage consisterait en un simple recollage.

Le bâtiment de la Direction serait classé provisoirement à l'état de ruine, après déblaiement des gravois.
