Georges BALLEYGUIER (SC)
Architecte en chef
des Monuments Historiques
Expert.

<p align="center">Département du Doubs – Commune d’Arc et Senans- (ville de Chaux-Salines)</p>

Projet de classement.

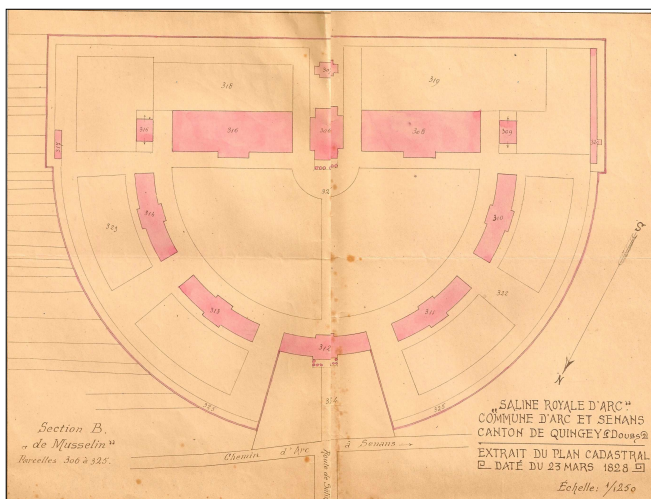
La planche 115 reproduit le plan d'ensemble de la saline de la ville de Chaux dont le contour général est une ellipse formée de plusieurs zones concentriques. Sur le calque, nous avons teinté en rose les seuls bâtiments construits.

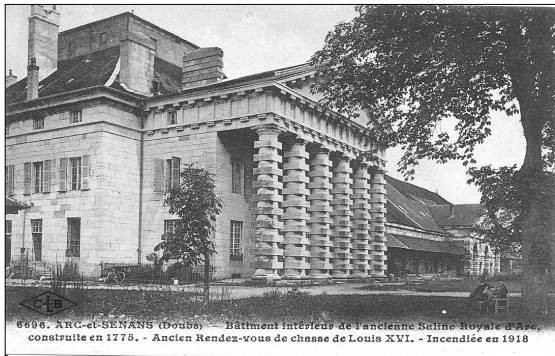
Au centre, entre ces deux derniers pavillons et en face du bâtiment de la porte, le **pavillon de la Direction** (cadastre n°306, planche 121 de l'édition de 1847, photo N). Ce pavillon affecte en plan la forme d'une croix. L'exécution diffère du dessin gravé en ce que la façade principale a été accrue d'un péristyle, les colonnes engagées ayant été reportées en avant et détachées pour former portique.

Ce bâtiment comporte : un rez-de-chaussée surélevé sur caves voûtées dans toute la partie avant jusqu'au passage à voitures, un premier étage, un étage en mezzanine dans la frise et des combles. Ainsi qu'on peut le voir sur la planche 121, un grand escalier central à double révolution accédait au premier étage ou il était environné de paliers formant portiques. Il conduisait
